Sondage archéologique

Sur une ancienne batterie côtière de la baie de Saint-Paul

par Olivier Fontaine

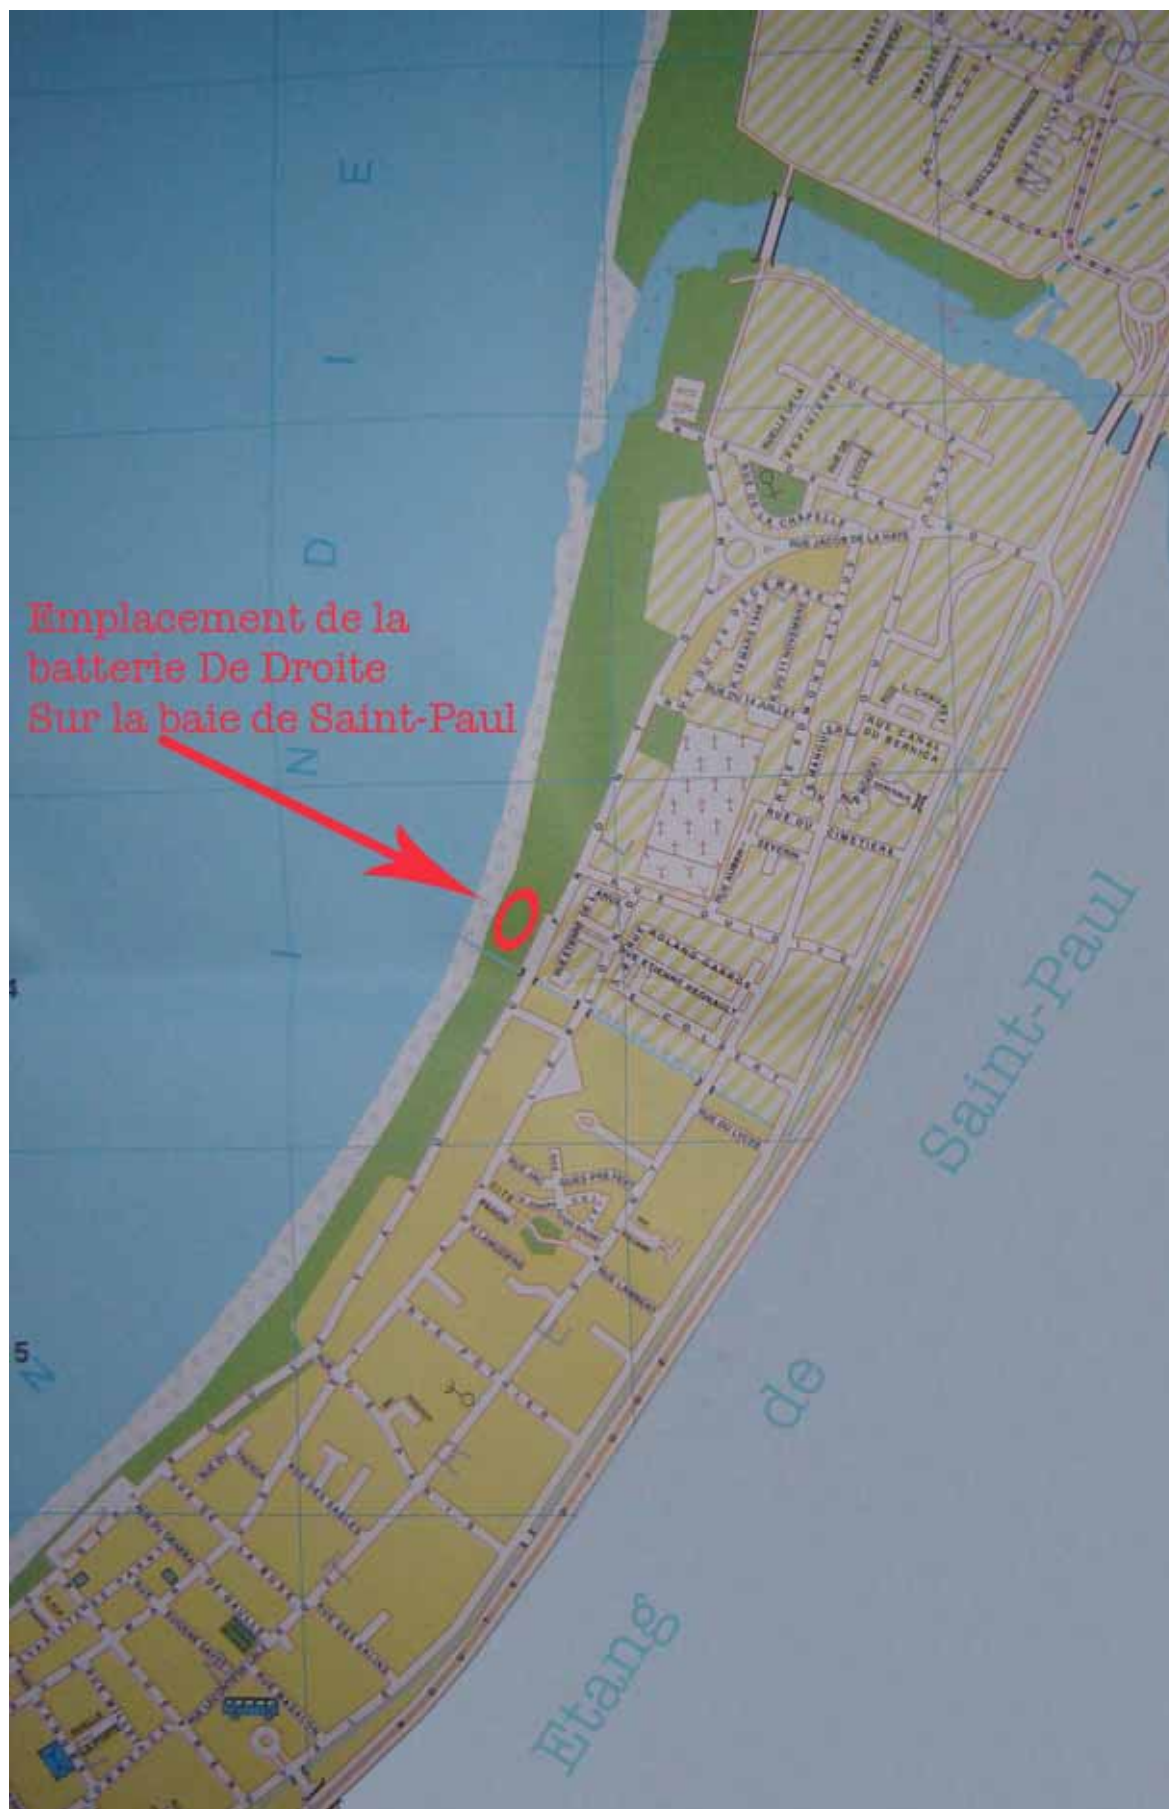
Implacement de la
batterie De Droite
Sur la baie de Saint-Paul

Localisation de la Batterie De Droite sur un plan de la baie de Saint-Paul

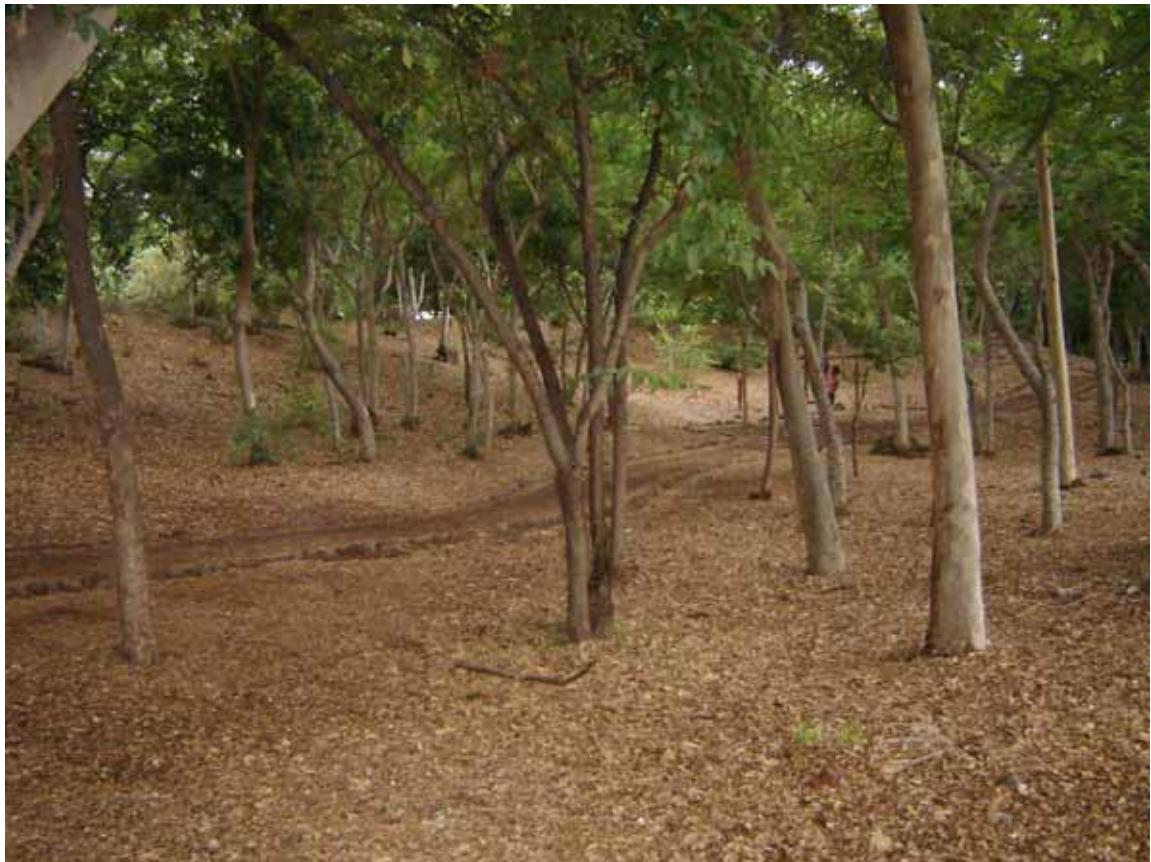
Sur cette photographie, les vestiges de la batterie De Droite sont visibles à gauche du parcours de santé (au milieu), il s'agit d'une dune de sable recouverte de feuilles mortes sur laquelle poussent arbres et arbustes. Cette dune a grossièrement la forme d'un croissant dont les pointes sont tournées vers la montagne. A droite du parcours de santé, sous les feuilles et la terre, le mur d'enceinte de la batterie De Droite est encore présent par endroits.

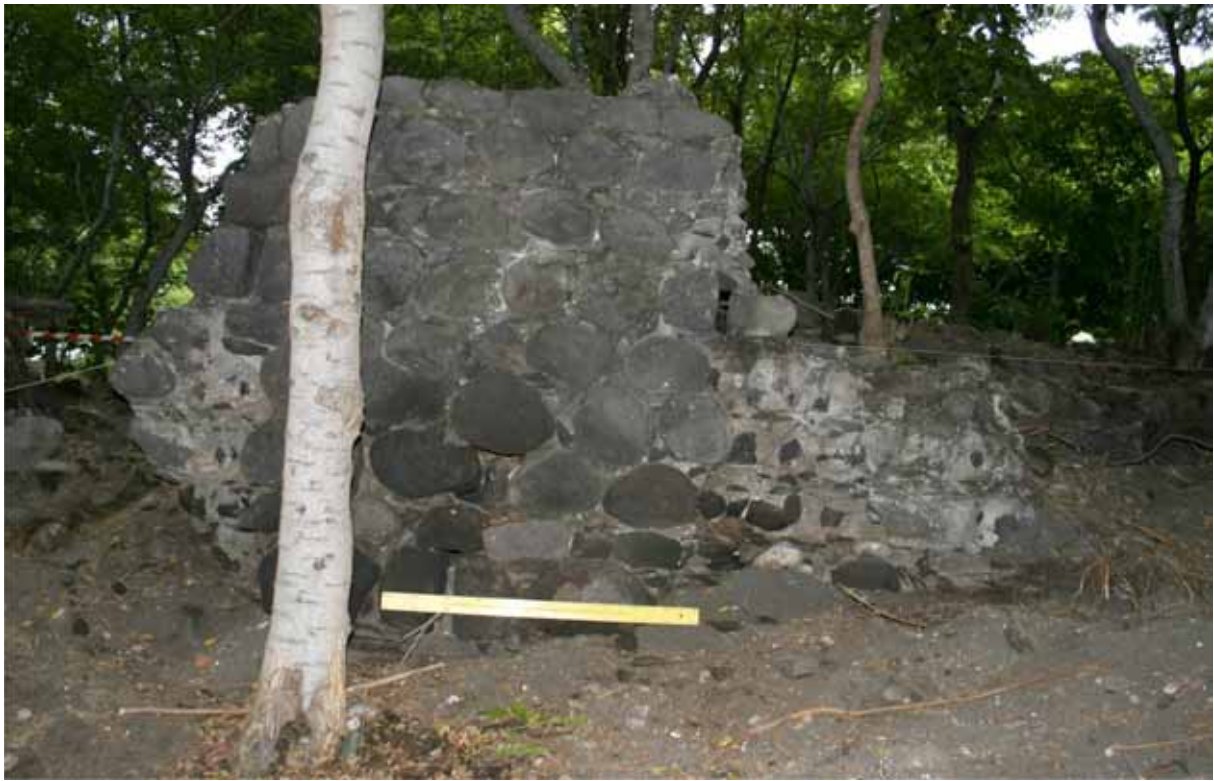
Au sud-est de la dune apparaît un vestige de mur en moellons scellés à l'argamasse dont une partie s'est écroulée en avant. Sur toute la crête de la dune, on aperçoit des affleurements de galets agrégés à de l'argamasse.

Vestige du mur de l'enceinte sud-est de la batterie, vue de face (avec repère jaune de 1 mètre)

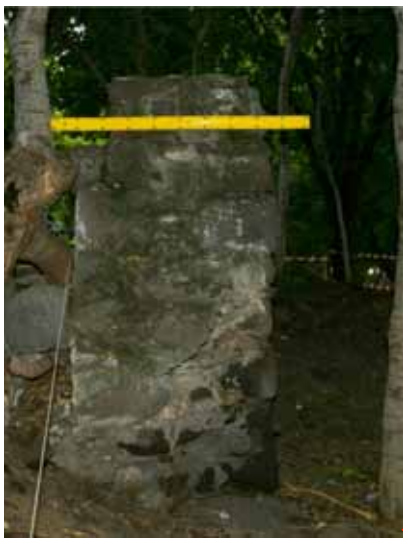
Mur de l'enceinte vue de profil

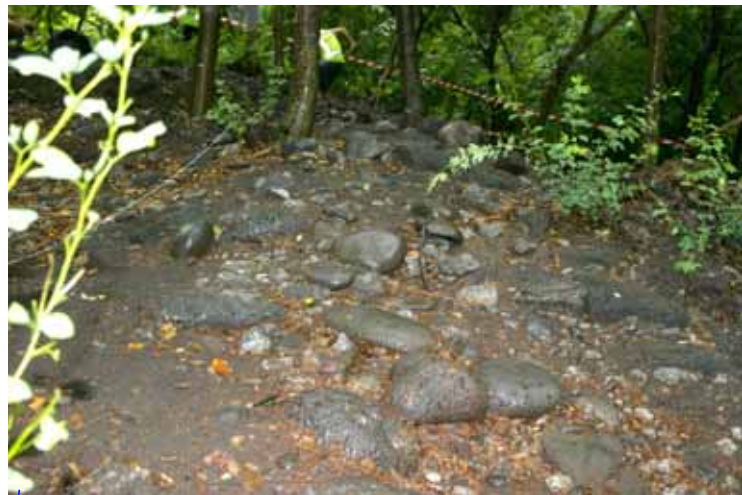
Affleurement de galets et de maçonnerie sur le sommet de la dune

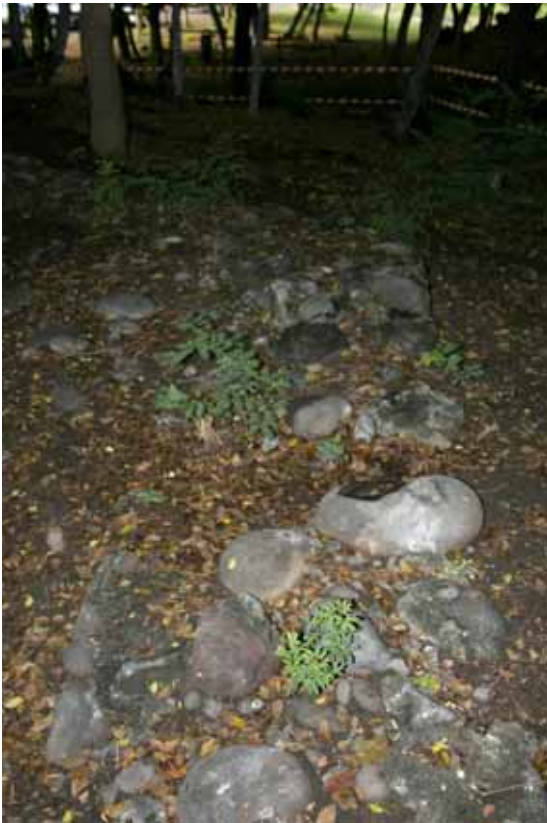
Affleurement des vestiges du parapet partie sud

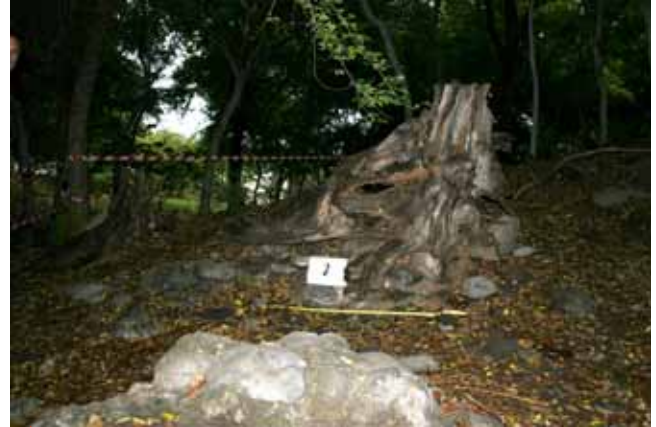
Affleurement de galets et de maçonnerie partie sud-est

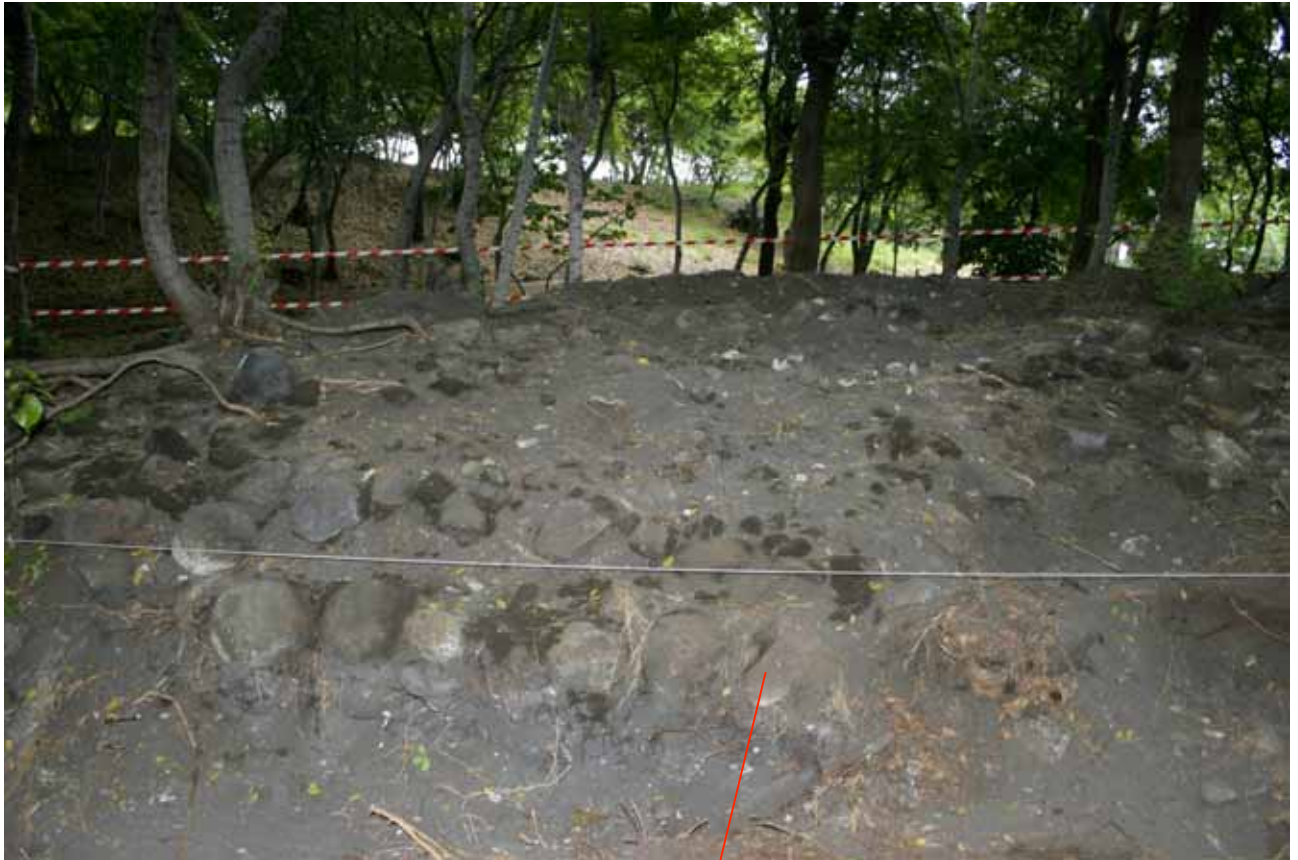
Au départ du sondage, dans la partie sud-est de l'édifice, se trouve un amas de galets et de morceaux de maçonnerie affleurants et étalés sur une surface de 20 mètres carrés ayant une forme triangulaire. L'une des pointes de ce triangle, tournée vers l'ouest, précède les affleurements du revêtement intérieur du parapet. Cet amas constitue sans aucun doute les vestiges de l'extrémité sud-est du parapet et de la plate-forme.

La partie sud de la batterie présente des affleurements de galets et maçonnerie

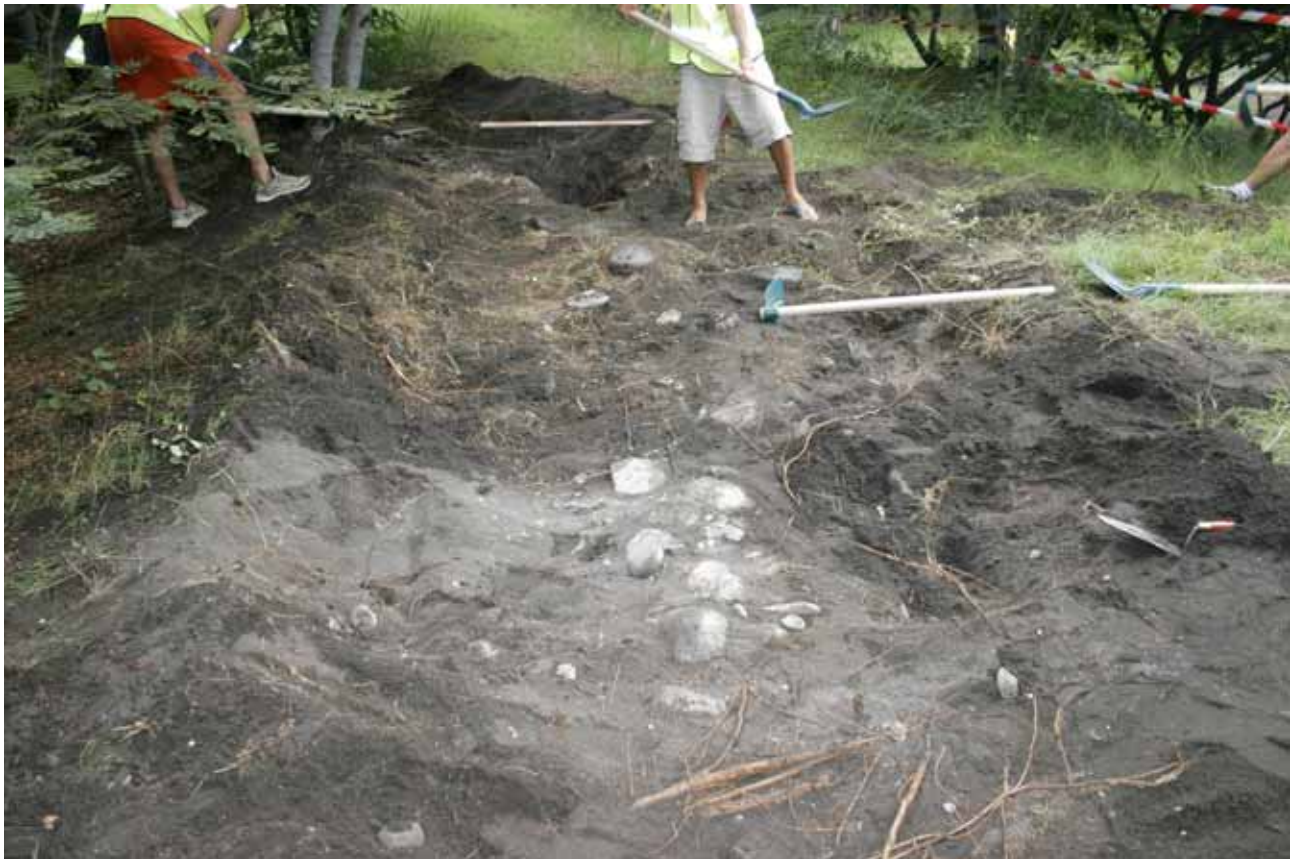
*Equipe au travail : dégagement de la partie ouest du parapet en direction du nord
(noter la présence de racines en abondance, certaines de taille respectable)*

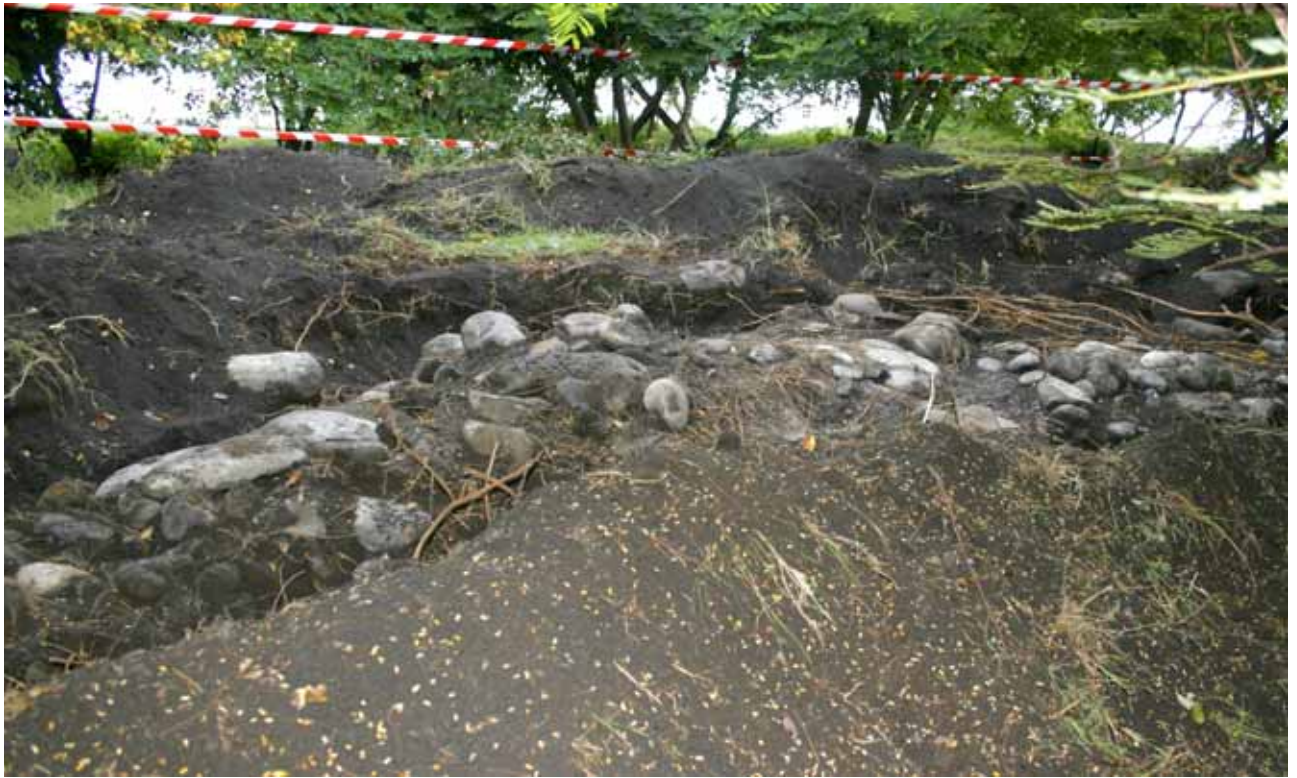
Il se trouve fortement dégradé dans le dernier tiers ouest en remontant vers le nord.

Dans sa partie dégradée, le revêtement intérieur du parapet est traversé de part en part de quantité de racines qui en croissant l'on fait exploser. Le revêtement intérieur est brusquement sectionné dans sa partie nord-ouest : à cet endroit, la partie du revêtement qui vient de l'ouest, se trouve décalée de 0,85 mètres à l'extérieur de son tracé normal.

*Le revêtement intérieur du parapet se désagrège dans le dernier tiers ouest (en montant vers le nord).
A cet endroit l'argamaste qui le compose est très friable.*

Sans pour autant restaurer la batterie, il serait possible de mener des travaux de délimitation du site, ainsi que de consolidation du revêtement intérieur du parapet afin d'arrêter sa lente destruction et dans un même temps de proposer une signalétique, qui informerait le public de la présence d'un tel édifice à cet endroit, ainsi que du rôle qui lui était autrefois dévolu.

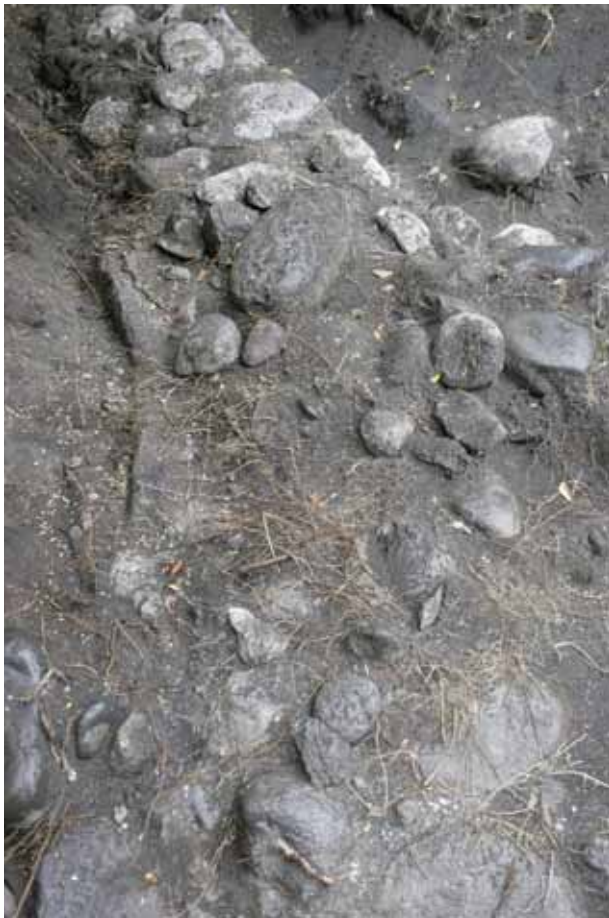
Partie nord-ouest du revêtement très dégradée (détail)

Le sud-ouest et l'ouest du revêtement intérieur du parapet sont mieux conservés que le nord-ouest et le nord. Dans la première partie les moellons qui composent ce revêtement sont fortement liés à l'argamaste qui ne se désagrège pas. Au contraire dans la seconde partie l'argamaste est très friable et souvent les moellons sont descellés du revêtement.

La partie nord-ouest et nord du revêtement semble également plus humide que celle du sud-ouest et de l'ouest : il est possible que l'humidité présente dans le sol à cet endroit ait pu fragiliser cette section du revêtement intérieur.

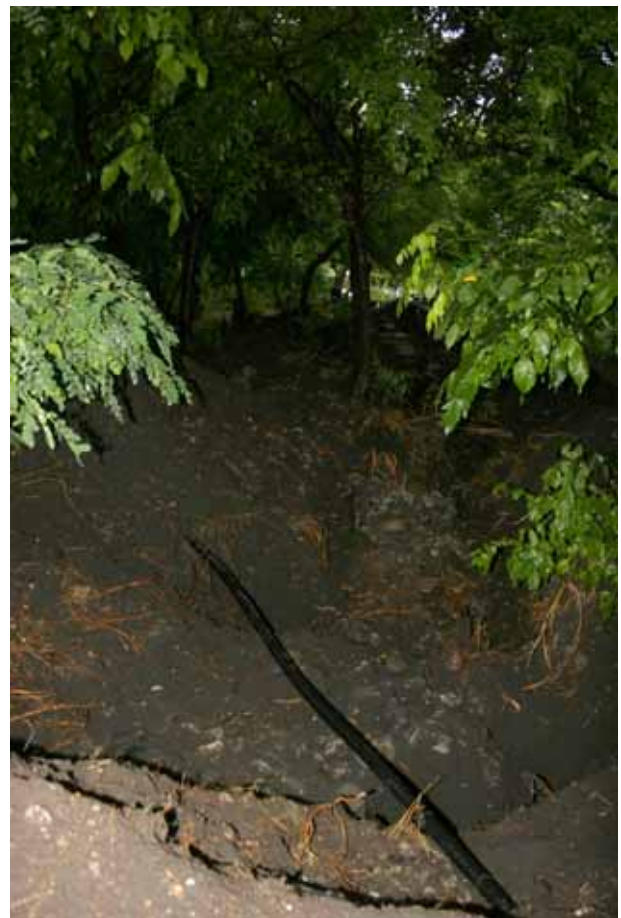
Enfin les travaux d'éclairage du parcours de santé qui encercle la batterie ont aussi altéré le revêtement intérieur, puisqu'une partie de celui-ci a été détruite pour le passage perpendiculaire (d'est en ouest) d'un câble électrique de 10 cm d'épaisseur.

*Un câble électrique traverse le revêtement à 0,50 mètres
de profondeur*

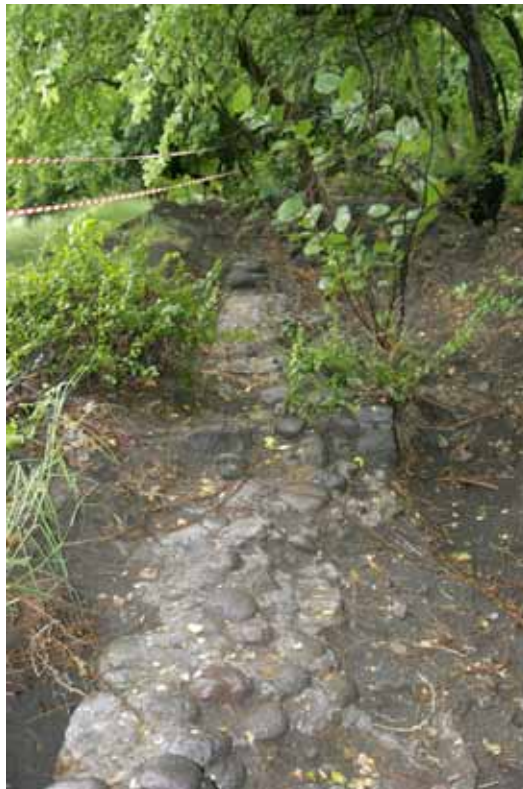
La partie ouest du revêtement est de loin la plus saine. A cet endroit un sondage réalisé sur un mètre de profondeur a permis de mettre en évidence son état de conservation remarquable.

Le revêtement dans sa partie ouest est très bien conservé

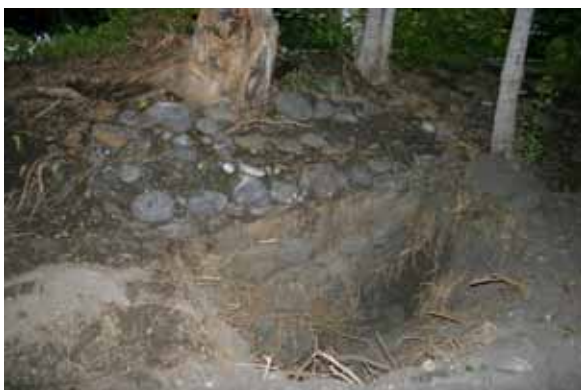
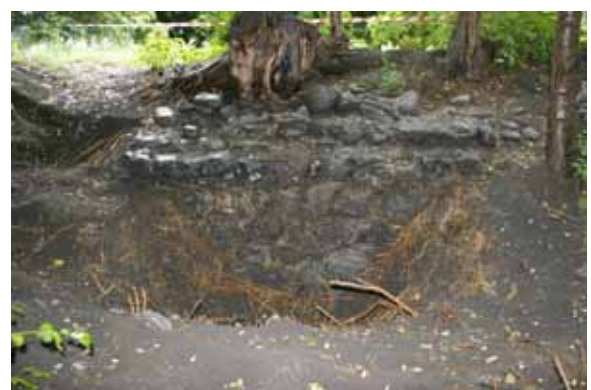
Un sondage d'un mètre de profondeur montre que malgré les arbres qui ont poussé autour, le revêtement intérieur du parapet n'a subi aucune altération à cet endroit.

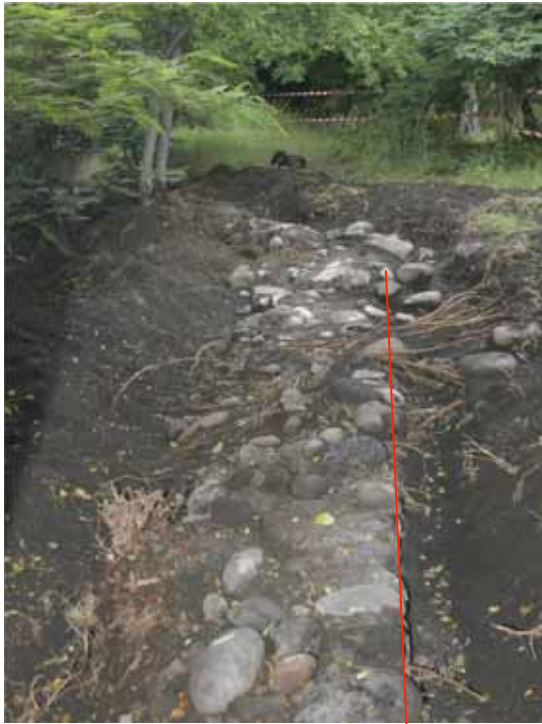
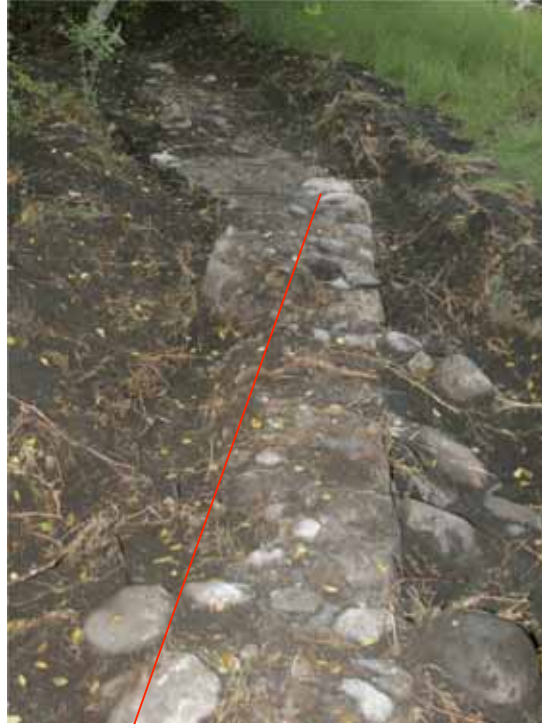
Angle flanqué entre la face ouest et la face nord-ouest Angle flanqué entre la face ouest et la face sud-ouest

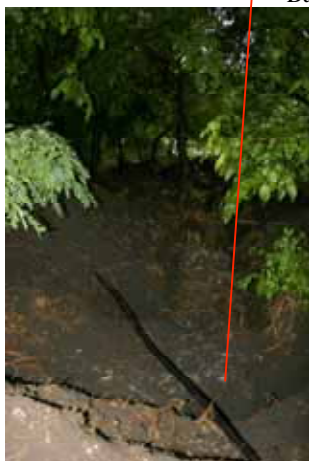
*Angle d'épaule entre la face nord-ouest et le flanc nord
(Noter le câble électrique d'éclairage
Qui traverse le parapet d'est en ouest)*

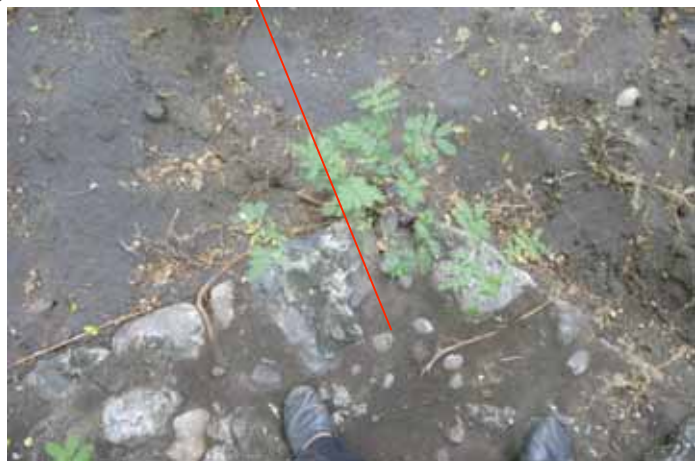
Angle d'épaule entre la face sud-ouest et le flanc sud

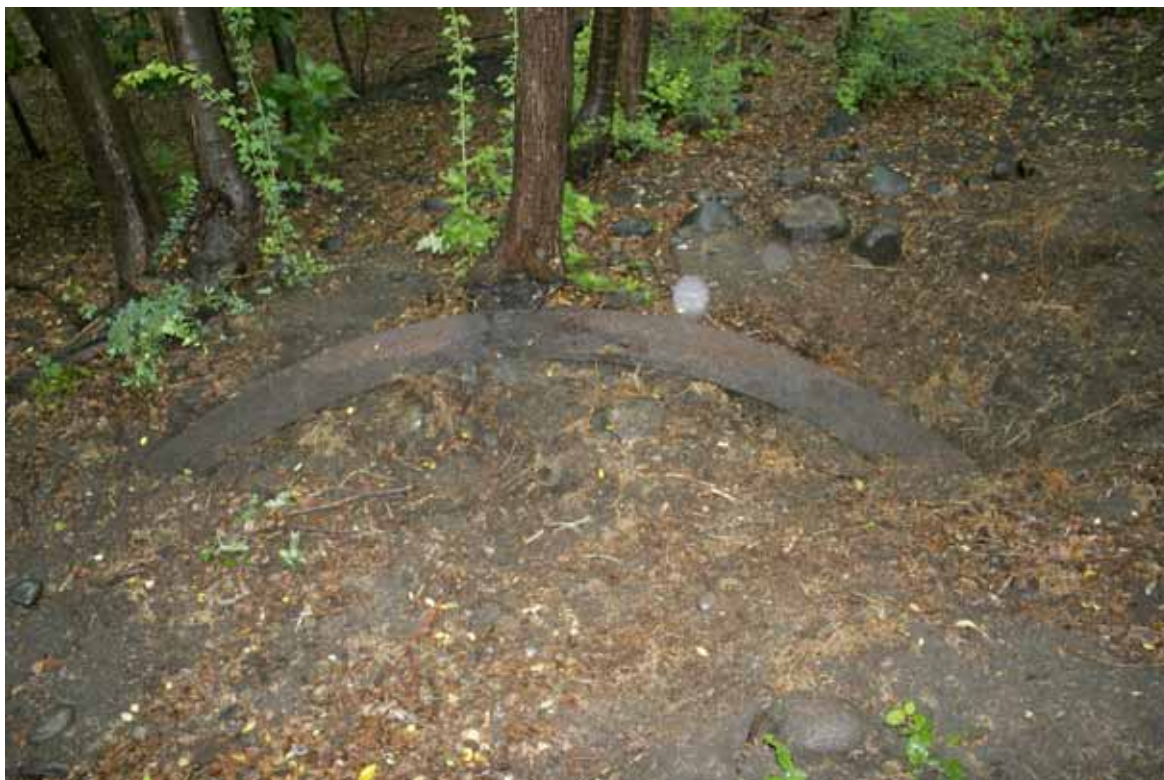
Pièce en métal servant de support à la roue arrière d'un châssis d'affût de côte dans le deuxième tiers du XIXe siècle.

Bien que le sondage n'ait pas permis de découvrir des objets ou fragments d'objets liés au fonctionnement de la batterie ou aux activités humaines qui en découlaient, ce sondage a toutefois permis de découvrir une pièce en métal qui, appartenait à un affût d'artillerie.

Il s'agit du support sur lequel circulait la roue arrière du châssis de l'affût, permettant au canon de pivoter à droite ou à gauche suivant les besoins.
